**PEMBUATAN SK BUPATI/WALIKOTA
TENTANG PENETAPAN LOKASI
PERMUKIMAN KUMUH
BERDASARKAN PERMEN PUPR NO. 14 TAHUN 2018**

**POIN PERUBAHAN PERMEN PUPR 02/PRT/M/2016 MENJADI
PERMEN PUPR 14/PRT/M/2018**

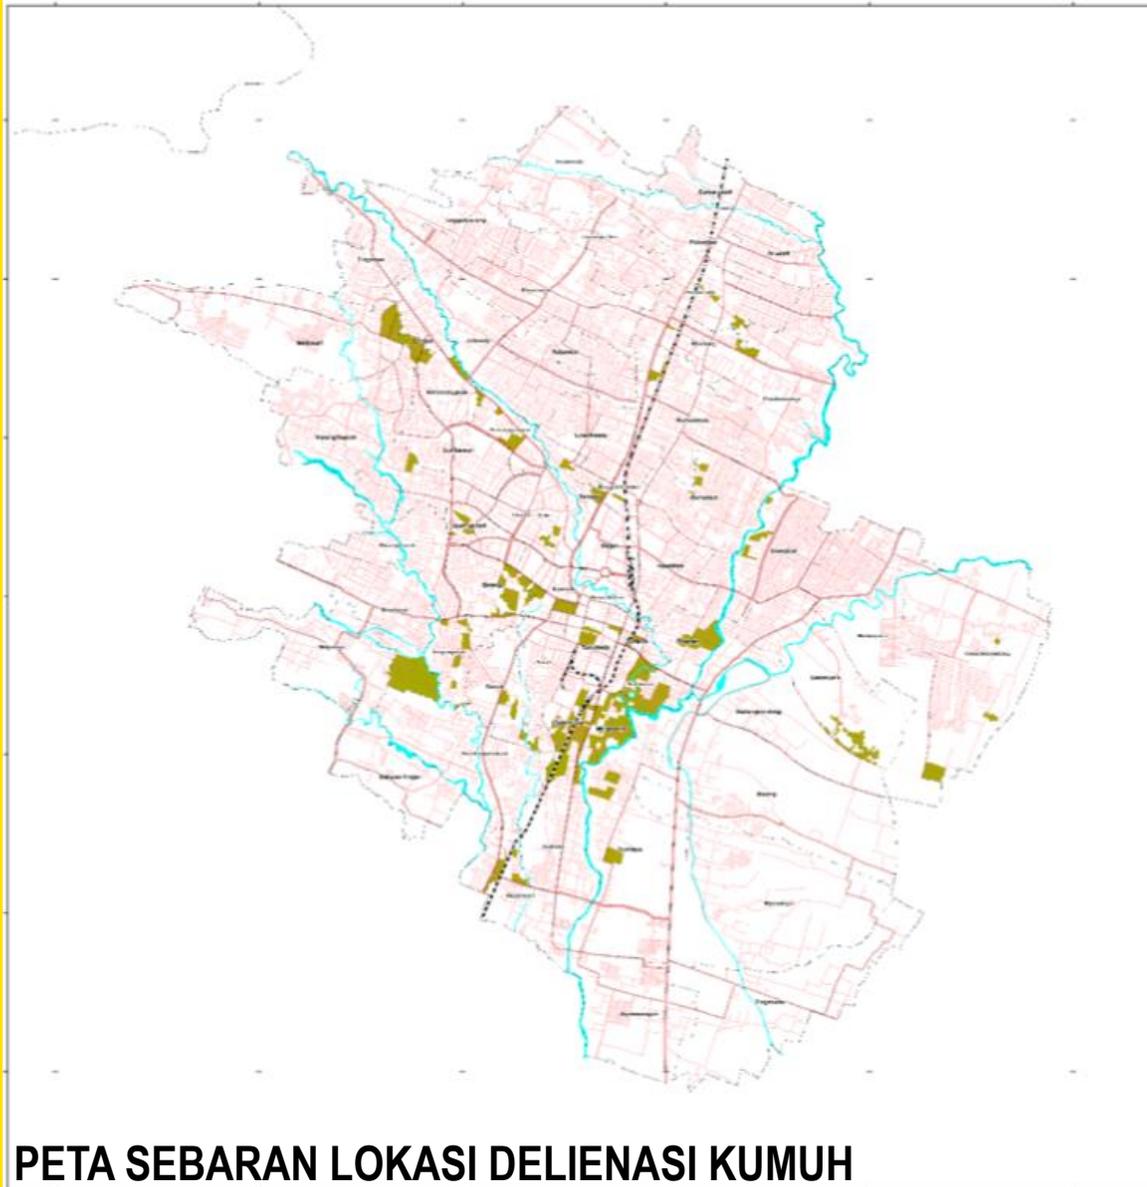
PETA SEBARAN LOKASI DELIENASI KUMUH

Peta sebaran lokasi perumahan kumuh dan permukiman kumuh dibuat dalam suatu wilayah kabupaten/ kota berdasarkan tabel daftar lokasi dan deliniasi kumuh harus menyesuaikan dengan rencana RTRW Kab/ Kota terbaru agar tidak berada pada kawasan lindung, lahan kosong, lahan pertambangan dan perkebunan.
